Wie man die Identität eines Gebäudes durch eine Zinkbedachung wiederherstellt

SYSTEM Arquitectos saniert ein industrielles Textillager von Intelhorce aus dem Jahr 1963.

Die Maßnahme konzentriert sich auf die strukturelle Sanierung und Wiederherstellung der Gebäudehülle

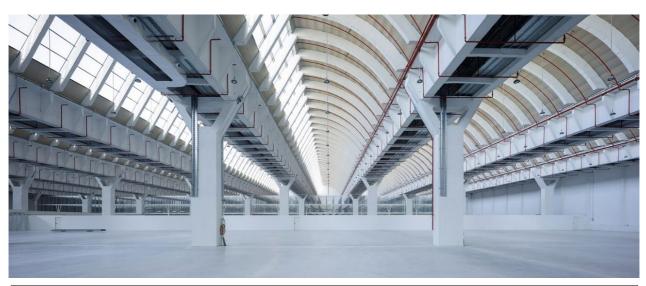
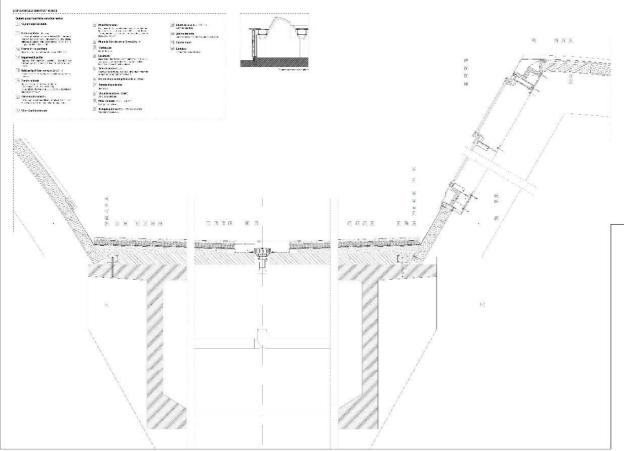
Durch die Sanierung des Gebäudes wird auch eine energetische Optimierung angestrebt. Sein Standort in Málaga ist aufgrund der hohen Sonneneinstrahlung eine Herausforderung. Das großflächige Dach muss diese Wärmegewinne abführen und eine ausreichende Dämmung bieten, um Wärmeverluste der Klimaanlagen zu vermeiden. Naturbelassenes Zink von elZinc bietet einen guten Reflexionsgrad, der einen Hitzestau auf dem Dach verhindert. Das mit Stehfalz verarbeitete Zinkblech wird auf bituminöse Abdichtungsbahnen verlegt und überlappt die aus extrudiertem Polystyrol und Holz bestehenden Platten, die eine angemessene Wärmedämmung bieten.

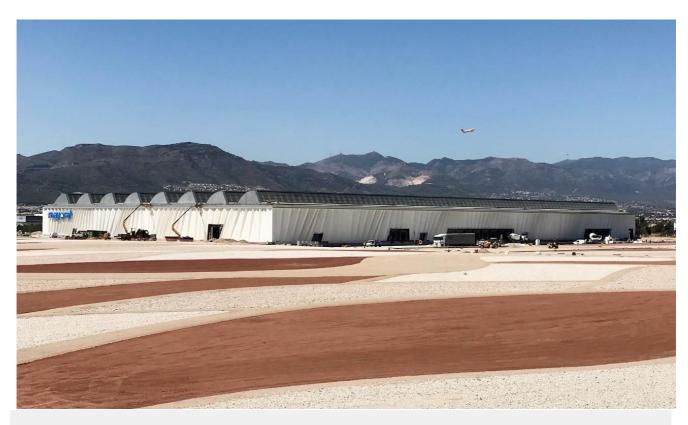
Die Stofflichkeit von Zink als Dachbekleidung passt sich optimal der ursprünglichen Konzeption der Fabrik an. Fotografie: Rafael Urquiza Sánchez
