DLSS 6.2.01 Remate a muro no ventilado a ladrillo cara vista (junta continua).

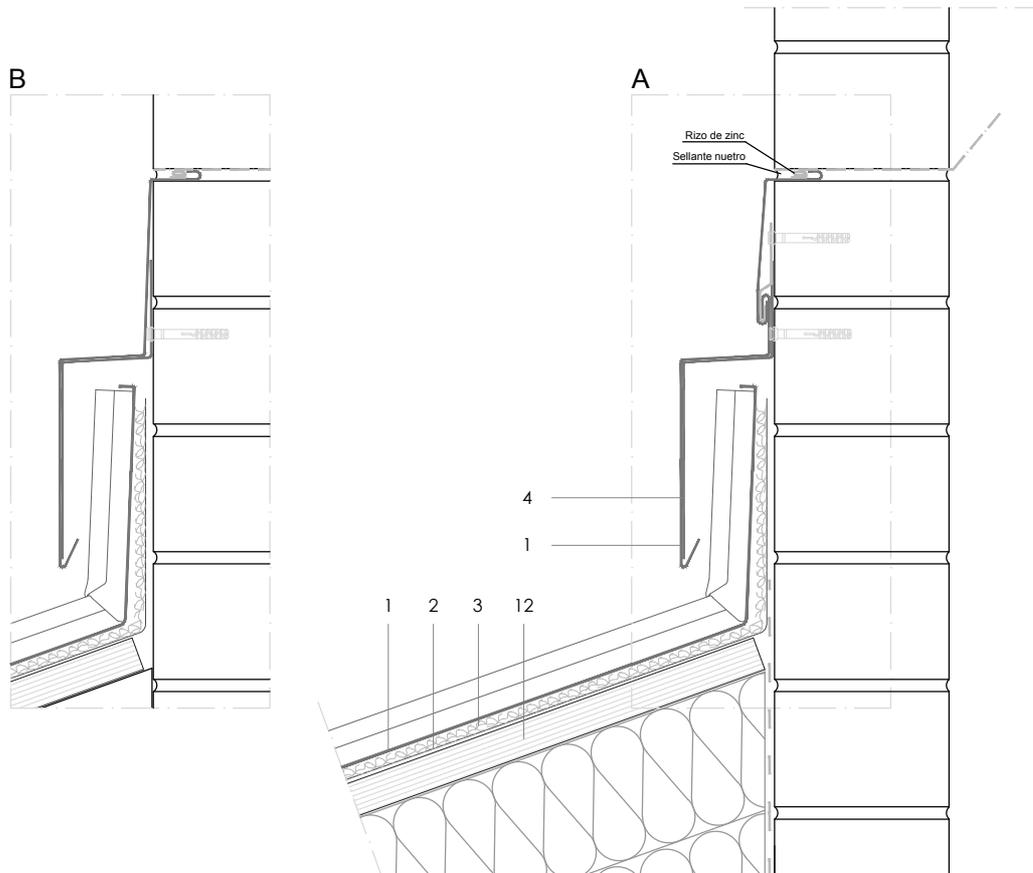
- La doblez vertical se forma usando la técnica de la junta continua según DLSS 1.2.2.03a. Alternativa: DLSS 1.2.2.03b.
- "A" muestra la parte del faldón dividido en dos piezas para permitir el uso de piezas más largas para la parte inferior.
- "B" muestra el faldón en una pieza si las longitudes son de hasta 2 metros.
- Utilice sellantes compatibles - consulte con elZinc para más información.
- Los detalles genéricos estructurales se muestran únicamente con propósitos indicativos.

1. elZinc® revestimiento
2. Lámina separadora
3. Malla de aireación
4. Chapa plegada galvanizada
5. elZinc® malla perforada
6. elZinc® perfil de retención
7. Aislamiento
8. elZinc® canalón
9. Abrazadera canalón
10. Palomilla canalón
11. elZinc® patilla
12. Soporte directo
