DLSS 6.2.04 Remate a muro revestido de zinc en junta alzada.

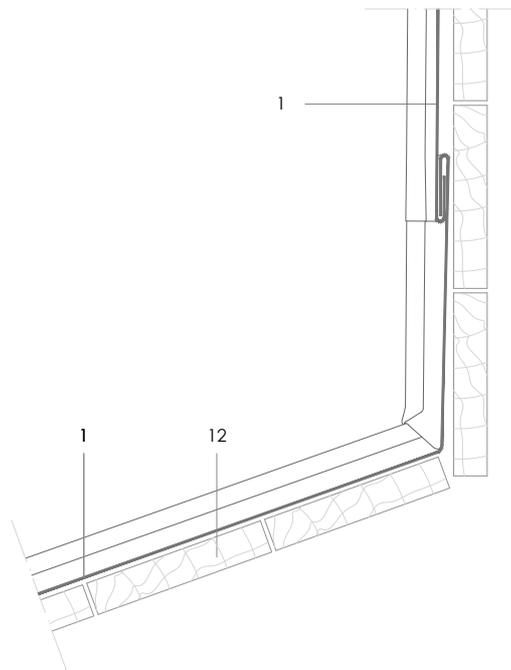
- La doblez vertical se forma usando la técnica de la junta continua según DLSS 1.2.2.03a.

1. elZinc® revestimiento
2. Lámina separadora
3. Malla de aireación
4. Chapa plegada galvanizada
5. elZinc® malla perforada
6. elZinc® perfil de retención
7. Aislamiento
8. elZinc® canalón
9. Abrazadera canalón
10. Palomilla canalón
11. elZinc® patilla
12. Soporte directo

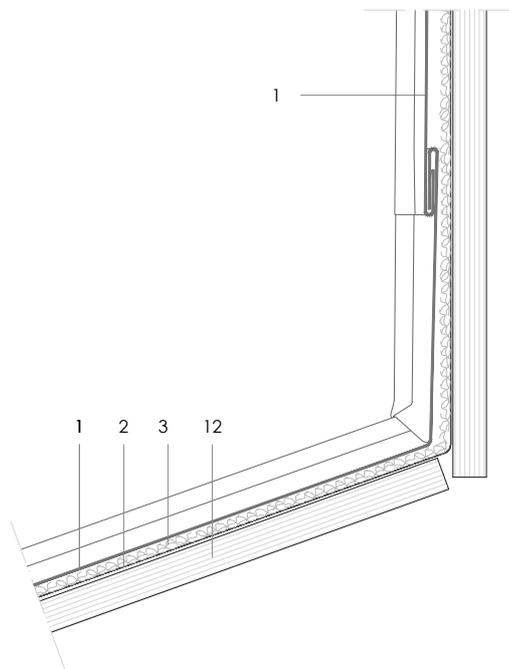
DLSS 6.2.04 Remate a muro revestido de zinc en junta alzada.

- La doblez vertical se forma usando la técnica de la junta continua según DLSS 1.2.2.03a.

1. elZinc® revestimiento
2. Lámina separadora
3. Malla de aireación
4. Chapa plegada galvanizada
5. elZinc® malla perforada
6. elZinc® perfil de retención
7. Aislamiento
8. elZinc® canalón
9. Abrazadera canalón
10. Palomilla canalón
11. elZinc® patilla
12. Soporte directo
