DLSS 8.1.03 Hastial de junta alzada sobre fachada ventilada de junta alzada en ángulo.

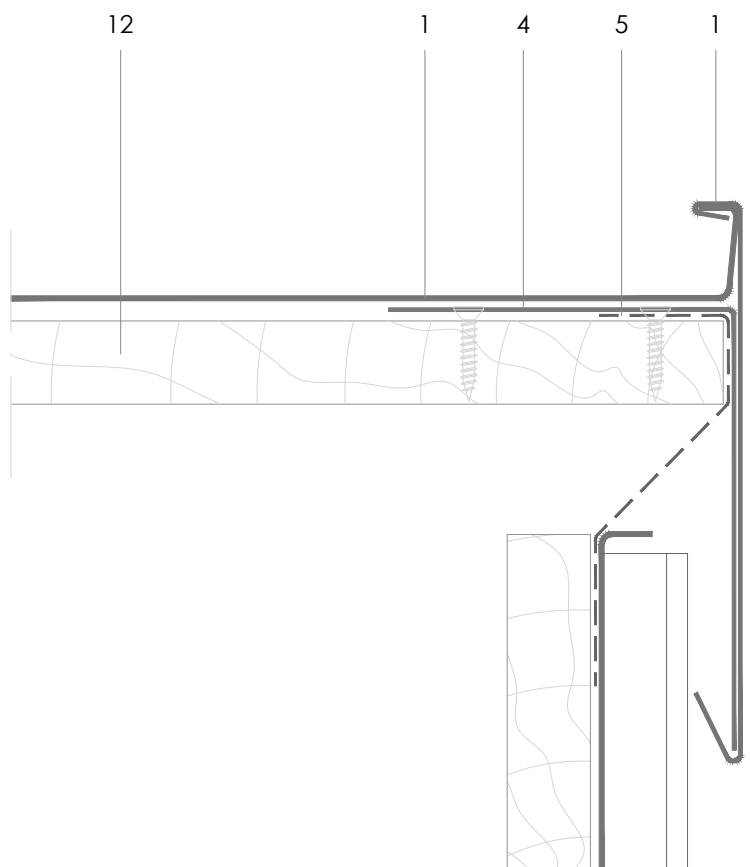
- Para hastiales más profundos de 100 mm se recomienda juntas engatilladas en sus extremos.

1. elZinc® revestimiento
2. Lámina separadora
3. Malla de aireación
4. Chapa plegada galvanizada
5. elZinc® malla perforada
6. elZinc® perfil de retención
7. Aislamiento
8. elZinc® canalón
9. Abrazadera canalón
10. Palomilla canalón
11. elZinc® patilla
12. Soporte directo

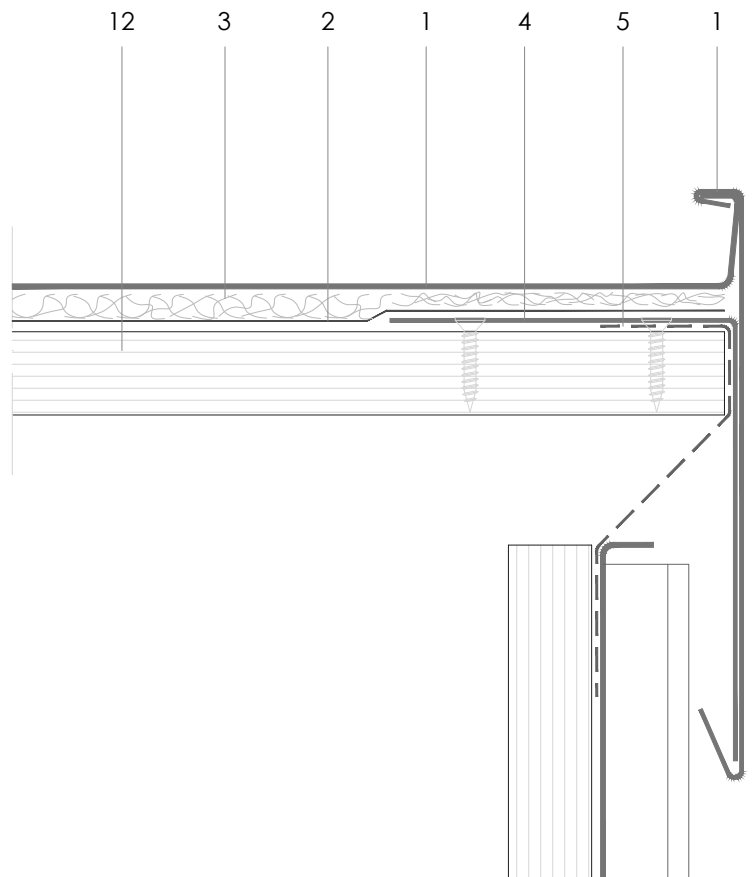
DLSS 8.1.03 Hastial de junta alzada sobre fachada ventilada de junta alzada en ángulo.

- Para hastiales más profundos de 100 mm se recomienda juntas engatilladas en sus extremos.

1. elZinc® revestimiento
2. Lámina separadora
3. Malla de aireación
4. Chapa plegada galvanizada
5. elZinc® malla perforada
6. elZinc® perfil de retención
7. Aislamiento
8. elZinc® canalón
9. Abrazadera canalón
10. Palomilla canalón
11. elZinc® patilla
12. Soporte directo
