DLSS 8.1.02 Hastial de junta alzada sobre muro (frontis profundo).

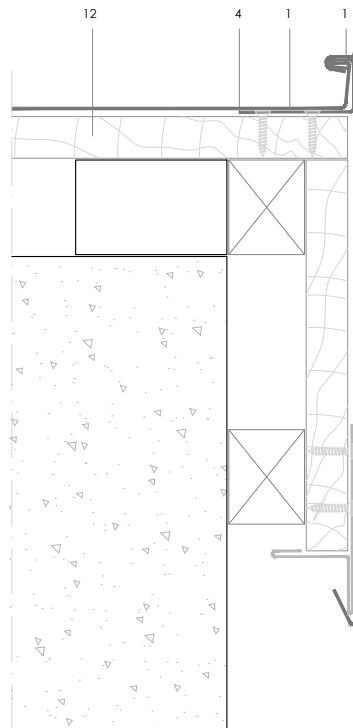
- Aptos para hastiales profundos. Para hastiales poco profundos ver detalle DLSS 8.1.01.
- Los detalles genéricos estructurales se muestran únicamente con propósitos indicativos

1. elZinc® revestimiento
2. Lámina separadora
3. Malla de aireación
4. Chapa plegada galvanizada
5. elZinc® malla perforada
6. elZinc® perfil de retención
7. Aislamiento
8. elZinc® canalón
9. Abrazadera canalón
10. Palomilla canalón
11. elZinc® patilla
12. Soporte directo

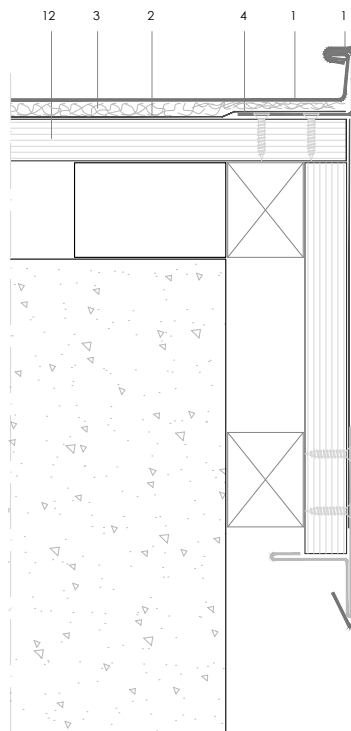
DLSS 8.1.02 Hastial de junta alzada sobre muro (frontis profundo).

- Aptos para hastiales profundos. Para hastiales poco profundos ver detalle DLSS 8.1.01.
- Los detalles genéricos estructurales se muestran únicamente con propósitos indicativos

1. elZinc® revestimiento
2. Lámina separadora
3. Malla de aireación
4. Chapa plegada galvanizada
5. elZinc® malla perforada
6. elZinc® perfil de retención
7. Aislamiento
8. elZinc® canalón
9. Abrazadera canalón
10. Palomilla canalón
11. elZinc® patilla
12. Soporte directo
