DLSS 4.3.02 Cumbreira ventilada a un agua (con frontis elZinc).

DLSS 4.3.02 Cumbre ventilada a un agua (con frontis elZinc).

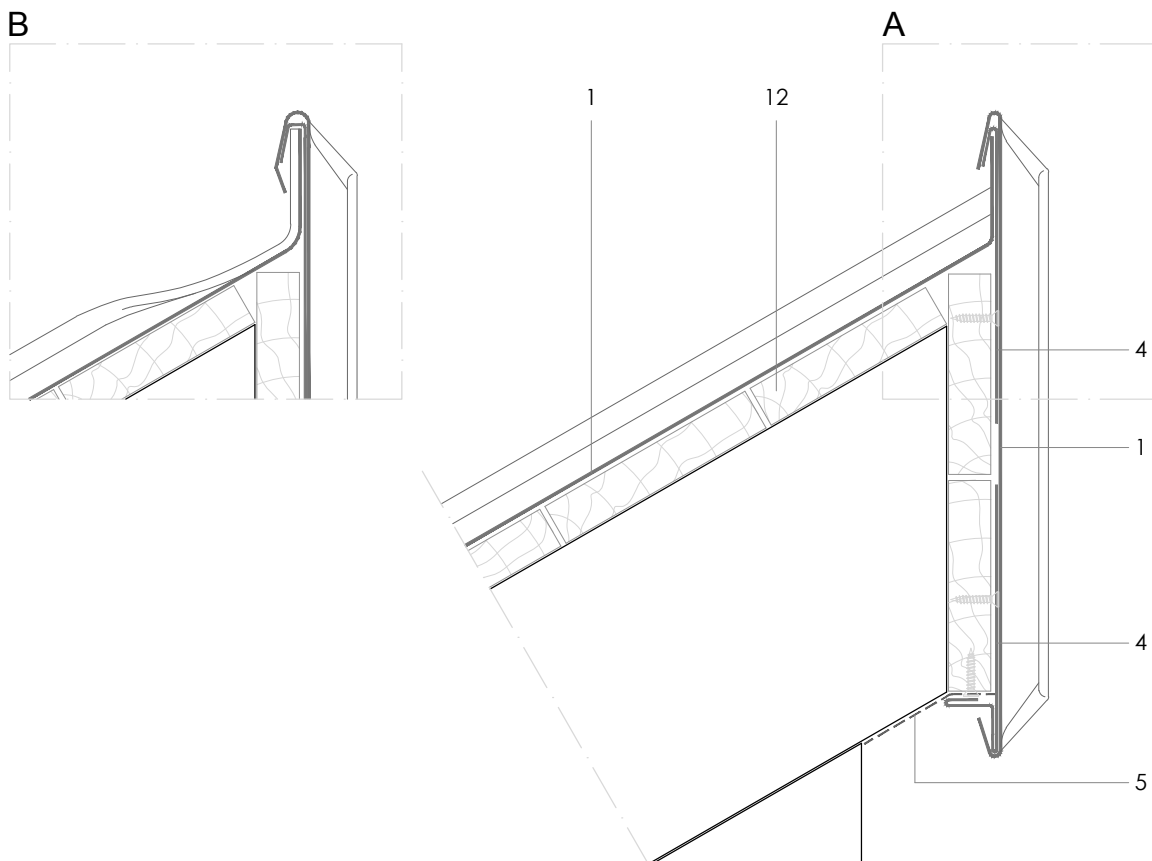
- La cabeza de junta se muestra ejecutada según DLSS 1.2.2.02a.
- Los detalles genéricos estructurales se muestran únicamente con propósitos indicativos.

1. elZinc® revestimiento
2. Lámina separadora
3. Malla de aireación
4. Chapa plegada galvanizada
5. elZinc® malla perforada
6. elZinc® perfil de retención
7. Aislamiento
8. elZinc® canalón
9. Abrazadera canalón
10. Palomilla canalón
11. elZinc® patilla
12. Soporte directo

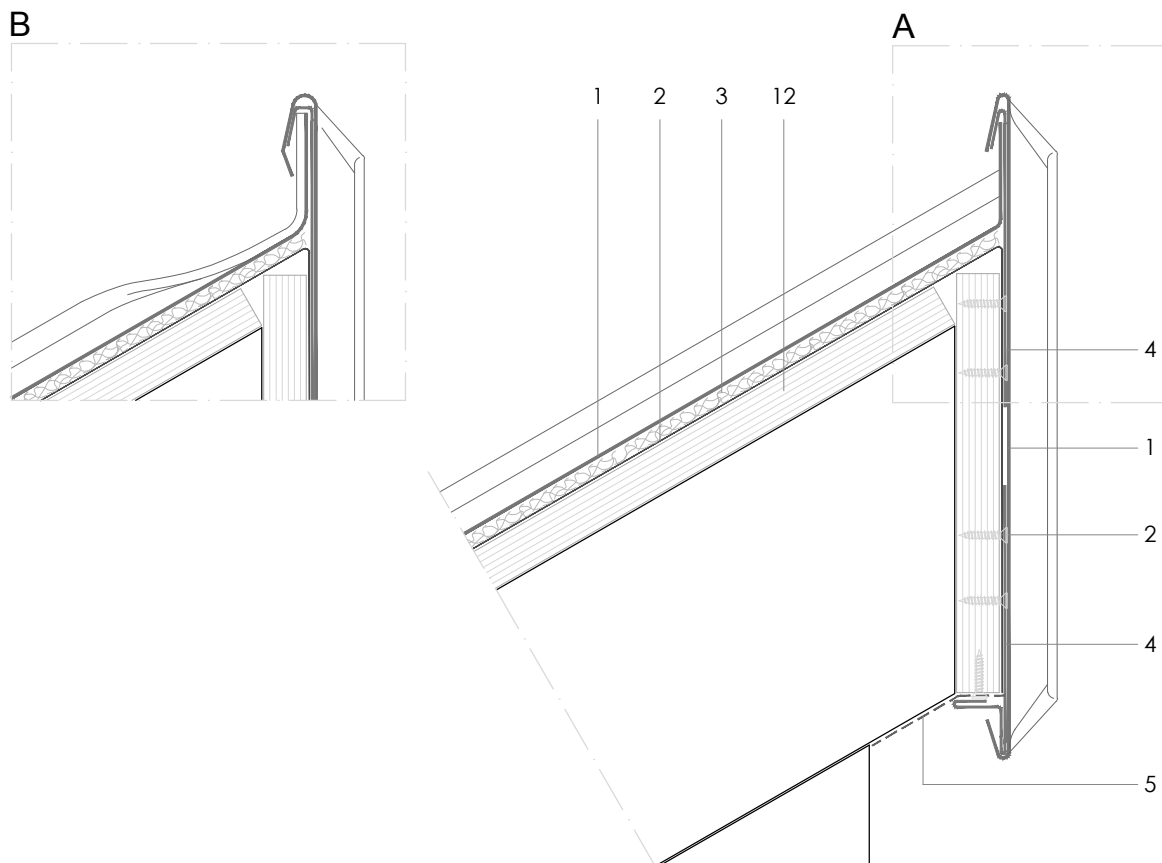
- La cabeza de junta se muestra ejecutada según DLSS 1.2.2.02a.
- Los detalles genéricos estructurales se muestran únicamente con propósitos indicativos.

1. elZinc® revestimiento
2. Lámina separadora
3. Malla de aireación
4. Chapa plegada galvanizada
5. elZinc® malla perforada
6. elZinc® perfil de retención
7. Aislamiento
8. elZinc® canalón
9. Abrazadera canalón
10. Palomilla canalón
11. elZinc® patilla
12. Soporte directo
