DLSS 11.2.02a Gelöteter Schornstein, Dachüberstände, gelötetes Firststück.

Maßstab 1/5

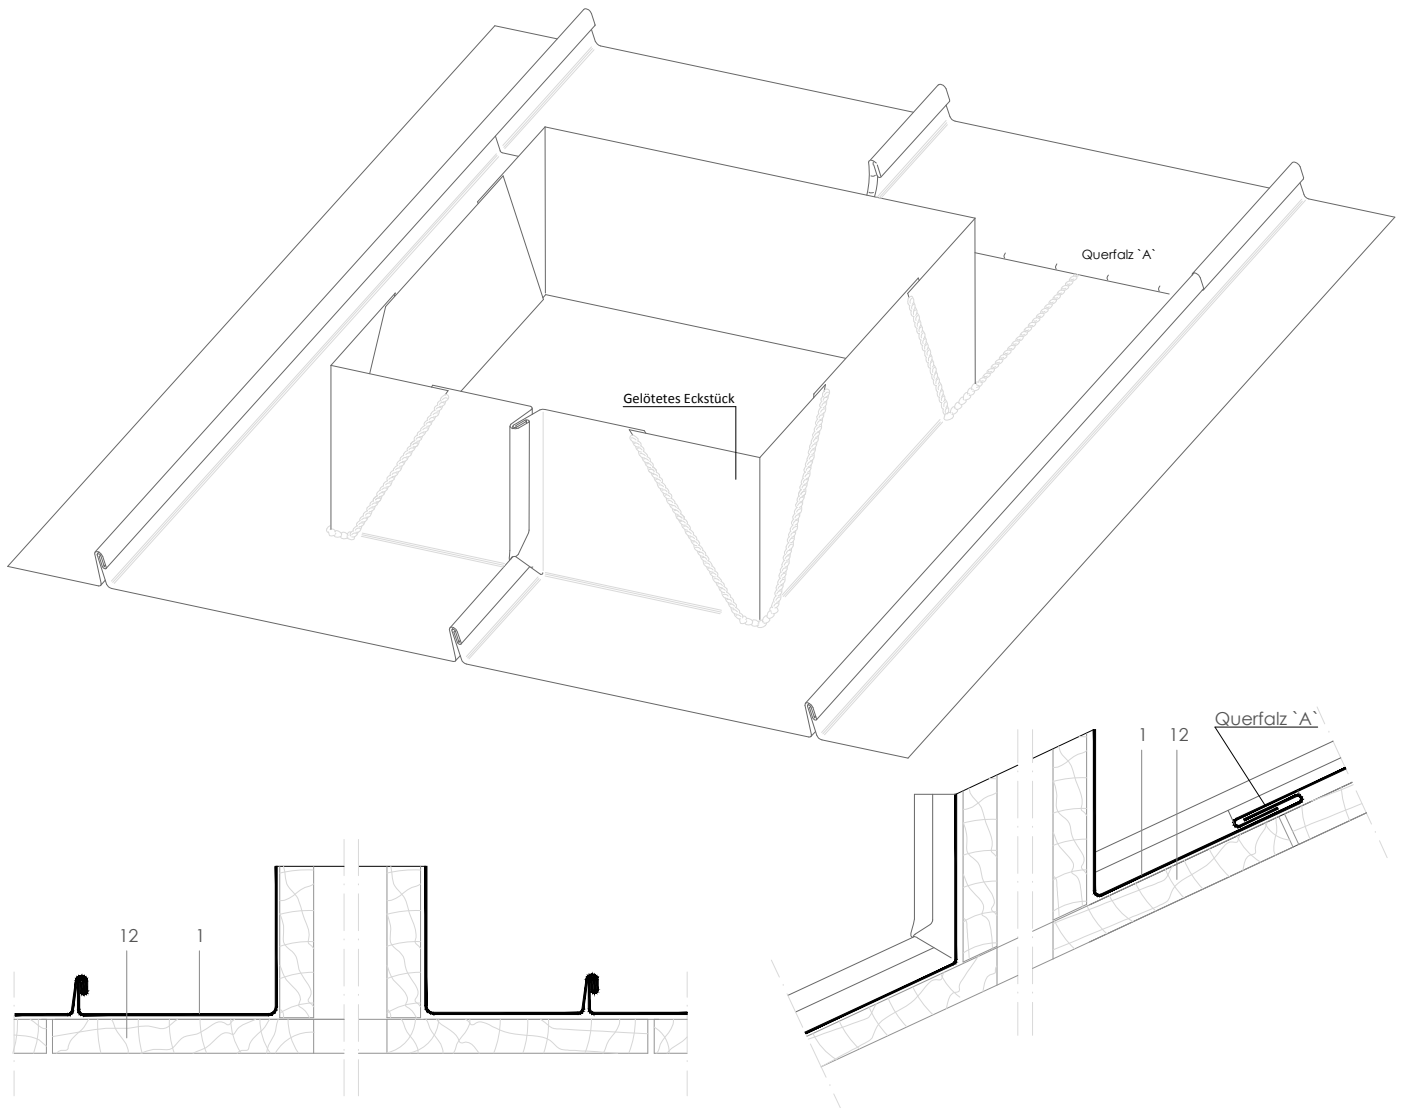
- Querfalz `A`: Dachneigung > 25° DLSS 2.2.01 Einfacher Querfalz mit Zusatzfalz
- Zwischen 25° und 10° DLSS 2.2.02 Querfalz mit flachgelegter Längsnaht
- Dachneigung > 10° Doppelstehfalz, flachgelegt an den Scharensen und in die Längsnaht eingearbeitet - mit Abdichtung.
- Für Schornsteine breiter als zwei Scharen soll ein Sattel an der Firstseite für besseren Wasserablauf angebracht werden.
- Siehe DLSS 11.2.02b für Schornsteinverkleidung.
- Siehe DLSS 11.2.01a für Überstände mit gefalztem Firststück.
- Benutzen Sie Elzinc® Flux und Zubehör für Vorbereitung und Löten der Teile.
- Unterkonstruktion ist nicht gezeichnet.

1. elZinc® Bedeckung
2. Folie
3. Strukturfolie
4. Blechprofil aus galvanisiertem Stahl
5. elZinc® Lochblech
6. elZinc® Kantblech
7. Dämmung
8. elZinc® Hangrinne
9. Rinnenhaft
10. Rinnenhalter
11. elZinc® Haft
12. Schalung

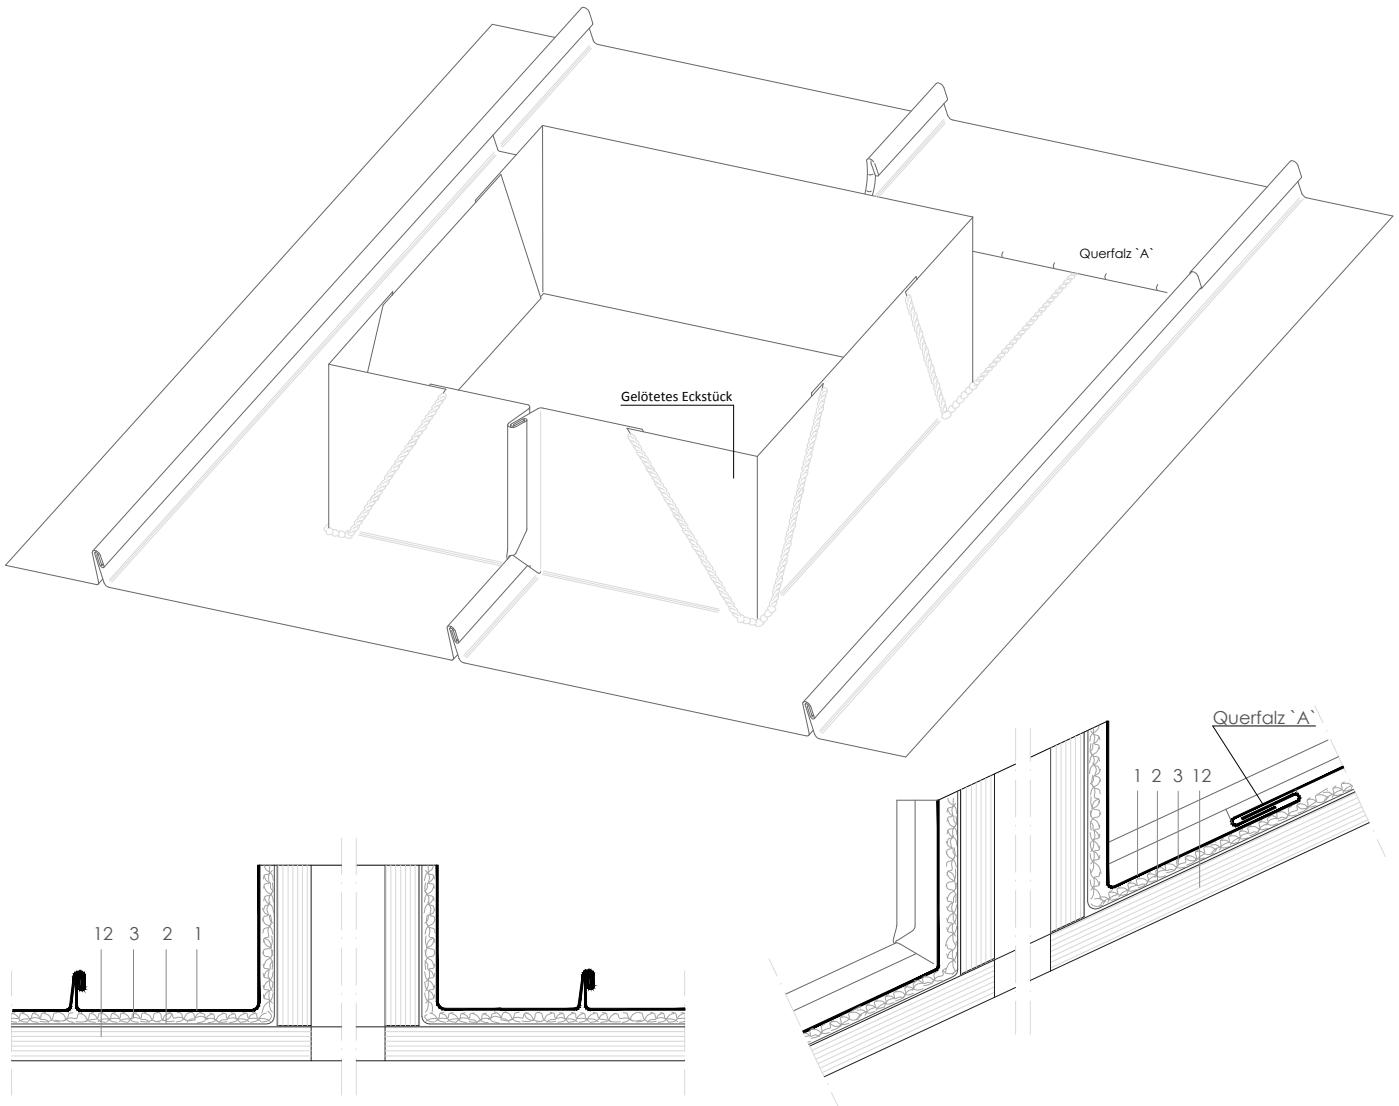
DLSS 11.2.02a Gelöteter Schornstein, Dachüberstände, gelötetes Firststück.

- Querfalz `A`: Dachneigung > 25° DLSS 2.2.01 Einfacher Querfalz mit Zusatzfalz
- Zwischen 25° und 10° DLSS 2.2.02 Querfalz mit flachgelegter Längsnaht
- Dachneigung > 10° Doppelstehfalz, flachgelegt an den Scharensen und in die Längsnaht eingearbeitet - mit Abdichtung.
- Für Schornsteine breiter als zwei Scharen soll ein Sattel an der Firstseite für besseren Wasserablauf angebracht werden.
- Siehe DLSS 11.2.02b für Schornsteinverkleidung.
- Siehe DLSS 11.2.01a für Überstände mit gefalztem Firststück.
- Benutzen Sie Elzinc® Flux und Zubehör für Vorbereitung und Löten der Teile.
- Unterkonstruktion ist nicht gezeichnet.

1. elZinc® Bedeckung
2. Folie
3. Strukturfolie
4. Blechprofil aus galvanisiertem Stahl
5. elZinc® Lochblech
6. elZinc® Kantblech
7. Dämmung
8. elZinc® Hangrinne
9. Rinnenhaft
10. Rinnenhalter
11. elZinc® Haft
12. Schalung
