DLSS 12.3.02 Dachfenster, Dachüberstände, gelötetes Firststück.

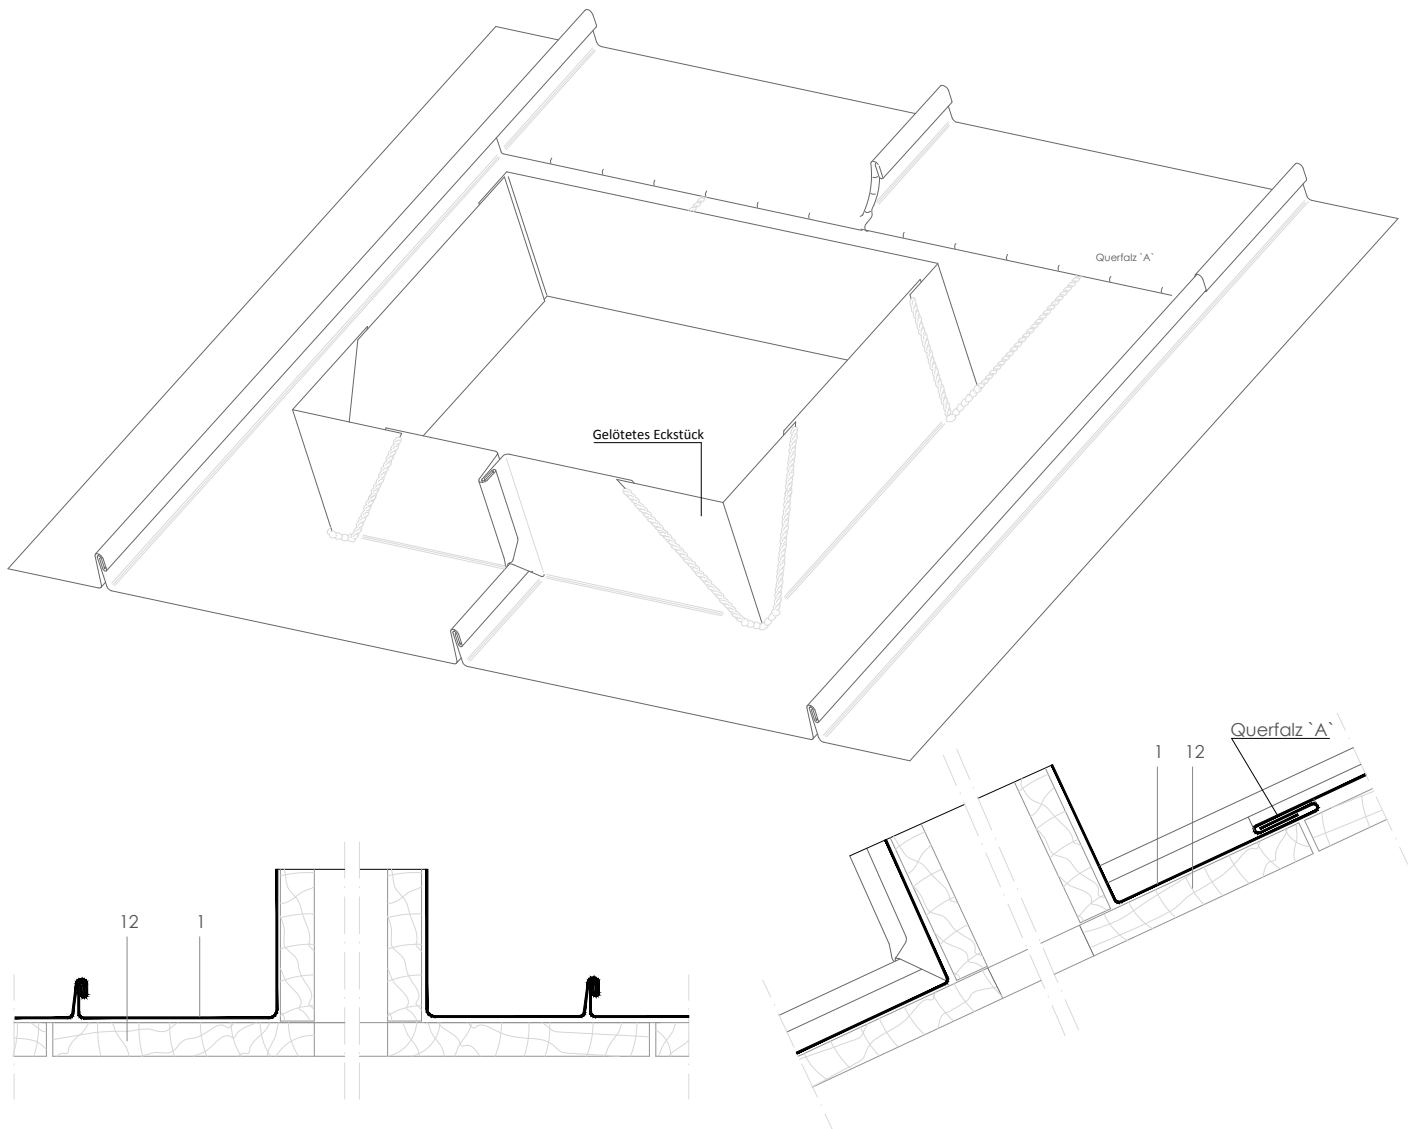
- Querfalz `A`: Dachneigung > 25° DLSS 2.2.01 Einfacher Querfalz mit Zusatzfalz
- Zwischen 25° und 10° DLSS 2.2.02 Querfalz mit flachgelegter Längsnaht
- Dachneigung > 10° Doppelstehfalz, flachgelegt an den Scharensen und in die Längsnaht eingearbeitet - mit Abdichtung.
- Für Dachfenster breiter als zwei Scharen soll ein Sattel an der Firstseite für besseren Wasserablauf angebracht werden.
- Siehe DLSS 12.2.01 für Dachfensteranschlussdetails.
- Siehe DLSS 12.3.01 für Überstände mit eingefalztem Firststück.
- Benutzen Sie Elzinc® Flux und Zubehör für Vorbereitung und Löten der Teile.
- Unterkonstruktion ist nicht gezeichnet

1. elZinc® Bedeckung
2. Folie
3. Strukturfolie
4. Blechprofil aus galvanisiertem Stahl
5. elZinc® Lochblech
6. elZinc® Kantblech
7. Dämmung
8. elZinc® Hangrinne
9. Rinnenhaft
10. Rinnenhalter
11. elZinc® Haft
12. Schalung

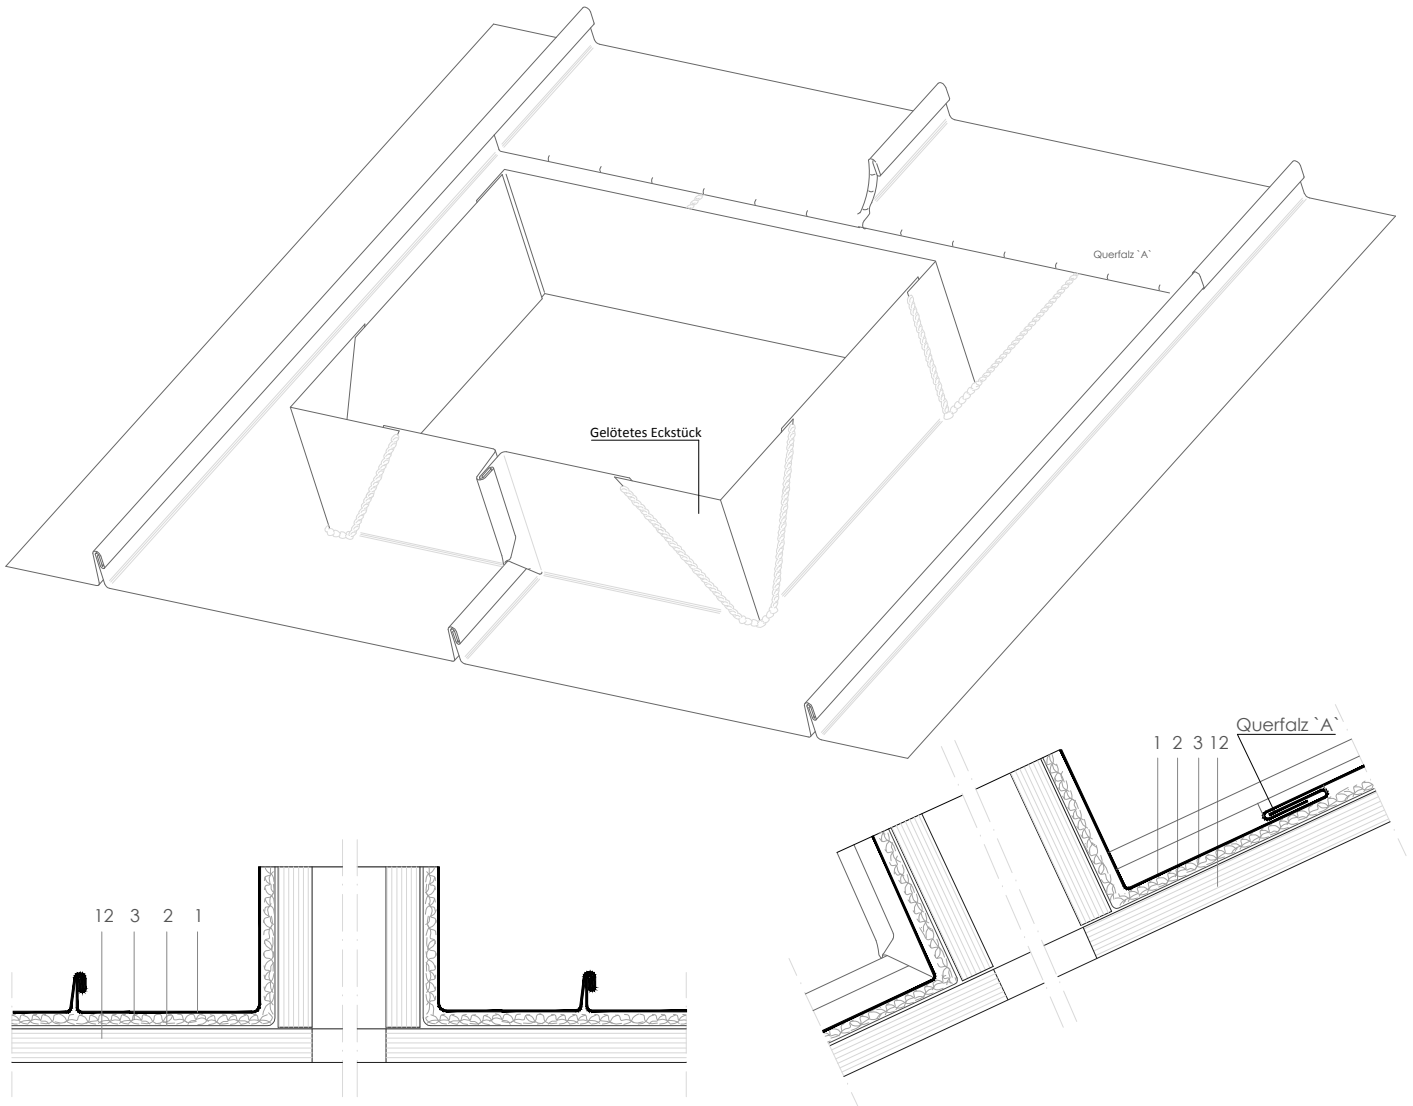
- Querfalz `A`: Dachneigung > 25° DLSS 2.2.01 Einfacher Querfalz mit Zusatzfalz
- Zwischen 25° und 10° DLSS 2.2.02 Querfalz mit flachgelegter Längsnaht
- Dachneigung > 10° Doppelstehfalz, flachgelegt an den Scharensen und in die Längsnaht eingearbeitet - mit Abdichtung.
- Für Dachfenster breiter als zwei Scharen soll ein Sattel an der Firstseite für besseren Wasserablauf angebracht werden.
- Siehe DLSS 12.2.01 für Dachfensteranschlussdetails.
- Siehe DLSS 12.3.01 für Überstände mit eingefalztem Firststück.
- Benutzen Sie elZinc® Flux und Zubehör für Vorbereitung und Löten der Teile.
- Unterkonstruktion ist nicht gezeichnet

1. elZinc® Bedeckung
2. Folie
3. Strukturfolie
4. Blechprofil aus galvanisiertem Stahl
5. elZinc® Lochblech
6. elZinc® Kantblech
7. Dämmung
8. elZinc® Hangrinne
9. Rinnenhaft
10. Rinnenhalter
11. elZinc® Haft
12. Schalung
