## ASS H 5.1.03 Esquina exterior - junta continua.

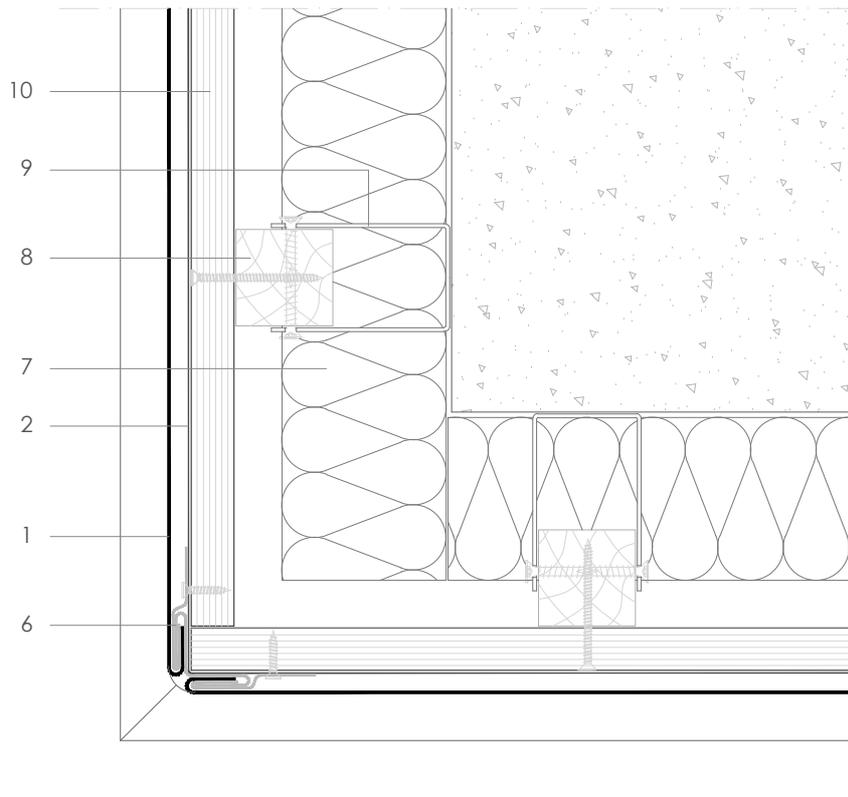
Alle Maße sind Indikativ, wenn nicht in der Zeichnung angegeben.  
 Blechdicke ist übertrieben gezeichnet für bessere Übersichtlichkeit.

- Gibt eine schöne schmale Außenecke, ist aber ziemlich scharfkantig und damit weniger geeignet für öffentliche Gehbereiche.
- Für entsprechende Innenecke siehe ASS H.5.2.03.
- Gezeichneter Aufbau der Fassade ist nur indikativ.

1. elZinc® Bedeckung
2. Folie
3. Strukturfolie
4. Blechprofil aus galvanisierten Stahl
5. elZinc® Lochblech
6. elZinc® Kantblech
7. Dämmung
8. Holzleiste
9. Wandhaken
10. Tragstruktur
