Restaurante ARZAK

Una fachada de escamas de zinc que rinde homenaje al mar.

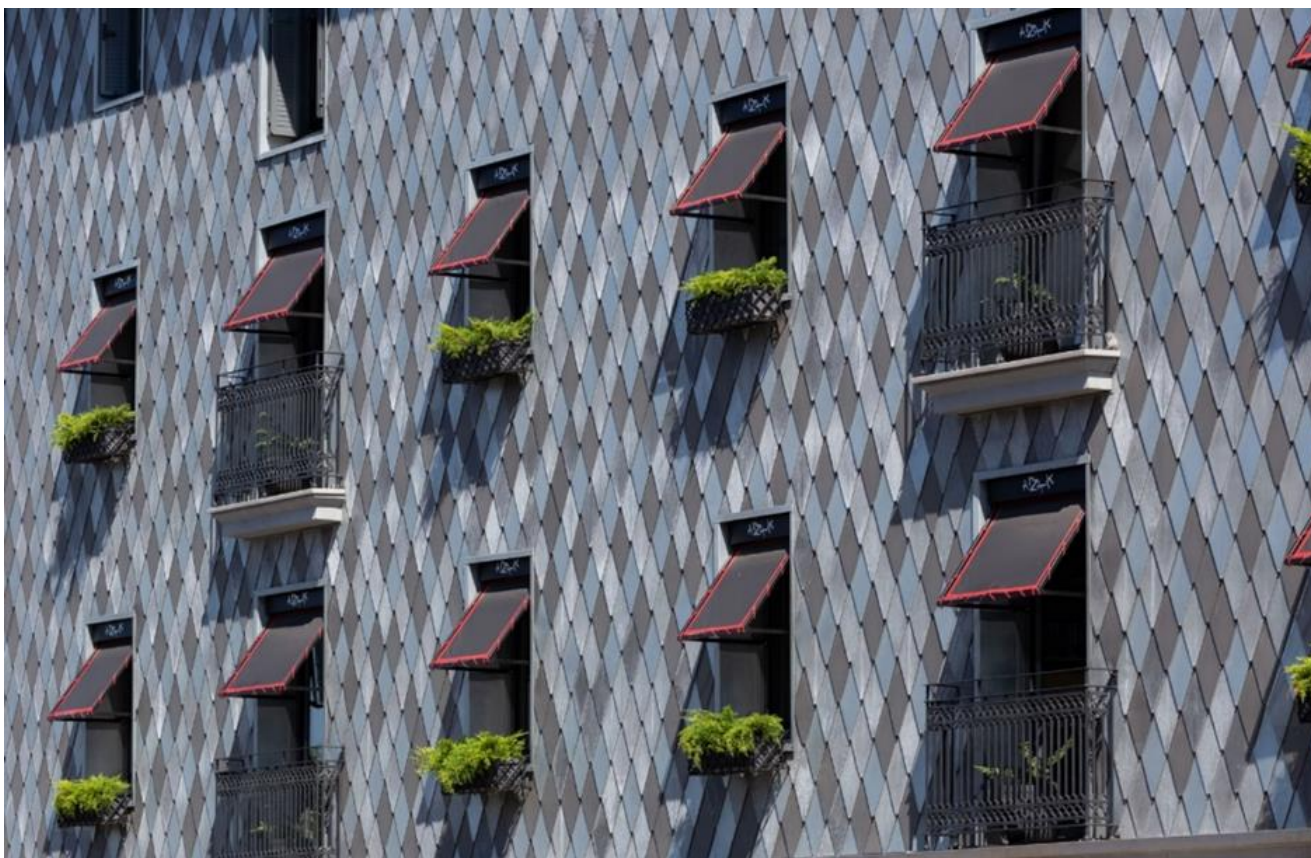
Una fachada sorprendente revestida de escamas romboidales de zinc-titanio elZinc que recuerda la influencia del mar en los platos del restaurante.

El famoso restaurante, que buscaba una fachada que reflejase mejor su identidad, ha escogido escamas romboidales de zinc-titanio elZinc® para su reforma.

La elección de "escamas romboidales de zinc " y no cualquier otra forma geométrica también tiene un significado especial: recuerdan la influencia del mar en los platos del restaurante.

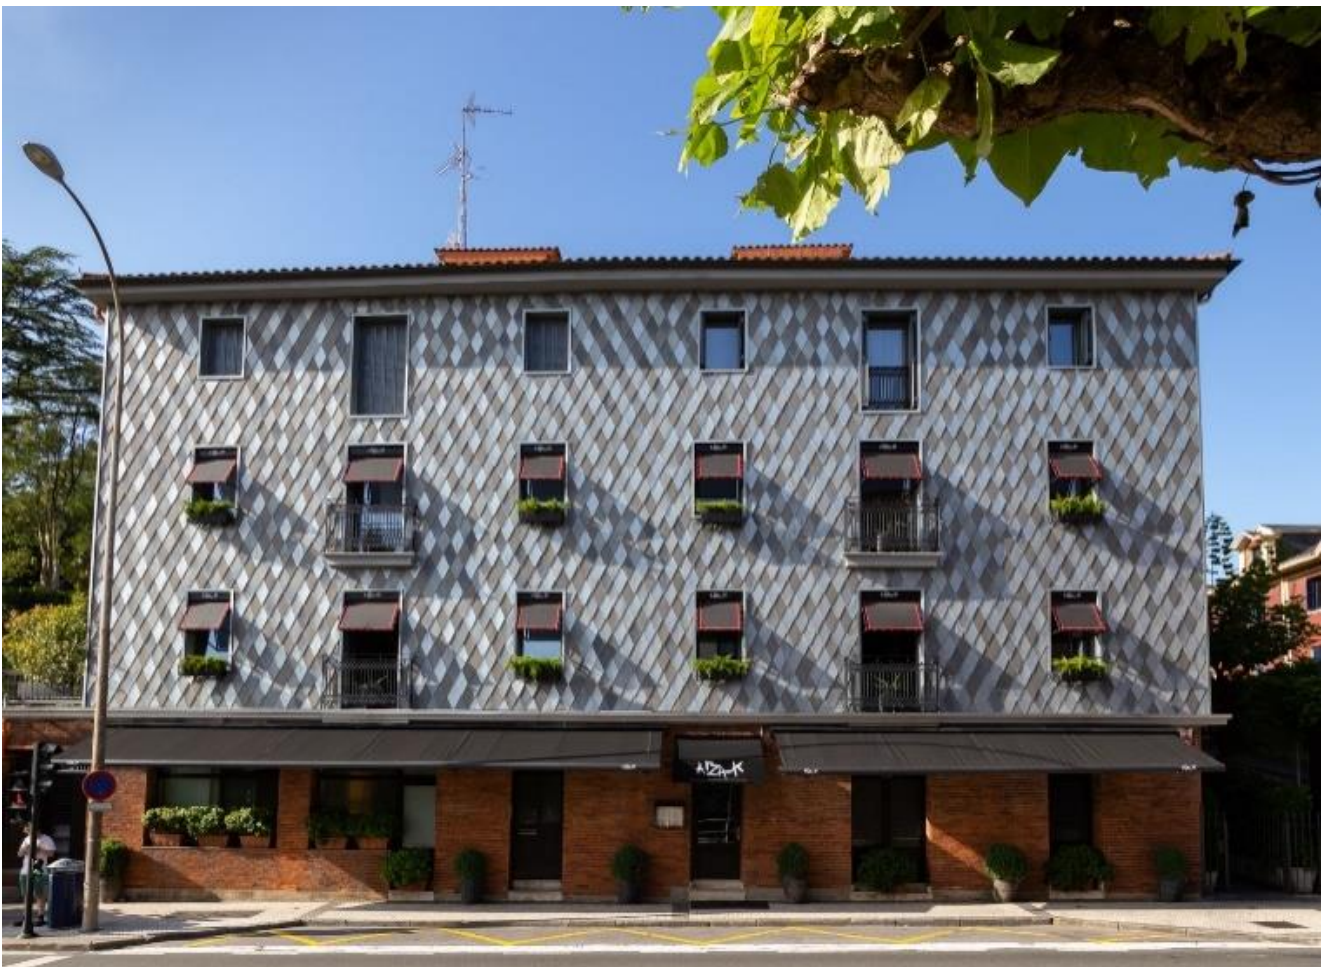
La nueva fachada del restaurante aporta más identidad al restaurante.

Aproximadamente 3780 tejas rombo elZinc® en 4 acabados de zinc-titanio diferentes fueron necesarias para revestir los 300m2 de la nueva fachada ventilada de escamas romboidales de zinc del famoso restaurante.

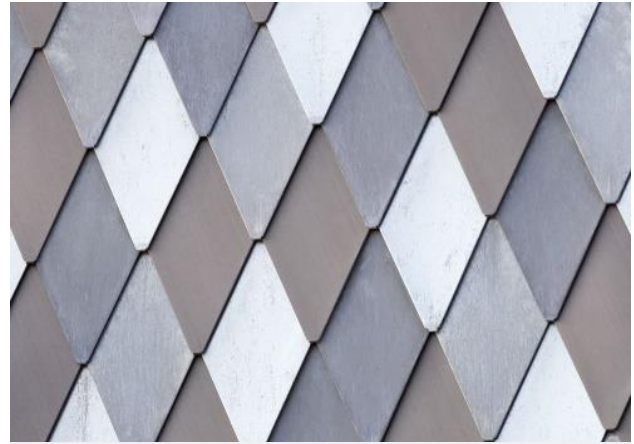
3780 tejas rombo elZinc en 4 acabados de zinc titanio fueron necesarias.

Tejas rombo elZinc® en 4 acabados distintos: elZinc natural + elZinc Slate® + 2 acabados especialmente desarrollados para el proyecto.

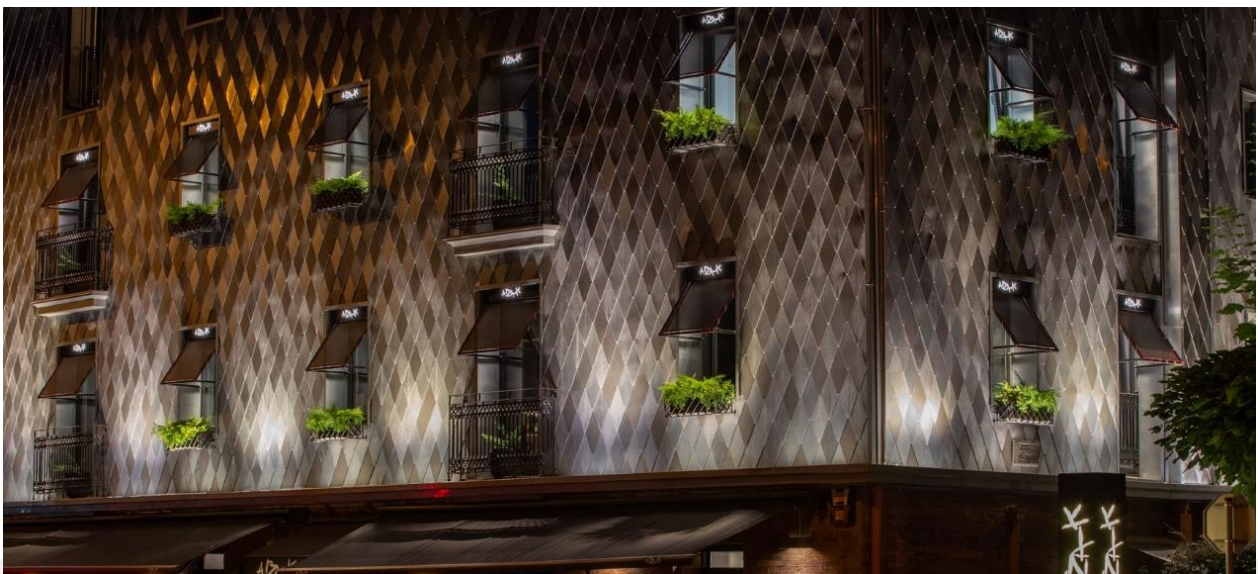
La fachada cambia con la luz ambiente y también cambia entre el día y la noche con un tratamiento de iluminación desde la parte inferior.

Es destacable el hecho de que se trata de una fachada que cambia mucho con la luz ambiente, existiendo también cambio entre el día y la noche con un tratamiento de iluminación desde la parte inferior. "Nos encanta ver que la gente ya no se hace la foto sólo en la puerta del restaurante, sino que también intentan que salga parte de la fachada", afirma Manuel. "Ambas partes estamos satisfechas con el resultado porque sentimos que la fachada ayuda a representar más la identidad del restaurante".
